TIPIFICACIÓN MORFOLÓGICA DE CURSOS PRINCIPALES. CUENCA DEL ARROYO EL NEGRO, SISTEMA DE VENTANIA, ARGENTINA

MORPHOLOGICAL TYPIFICATION OF EL NEGRO STREAM IN ITS LOWER BASIN. VENTANIA SYSTEM, ARGENTINA

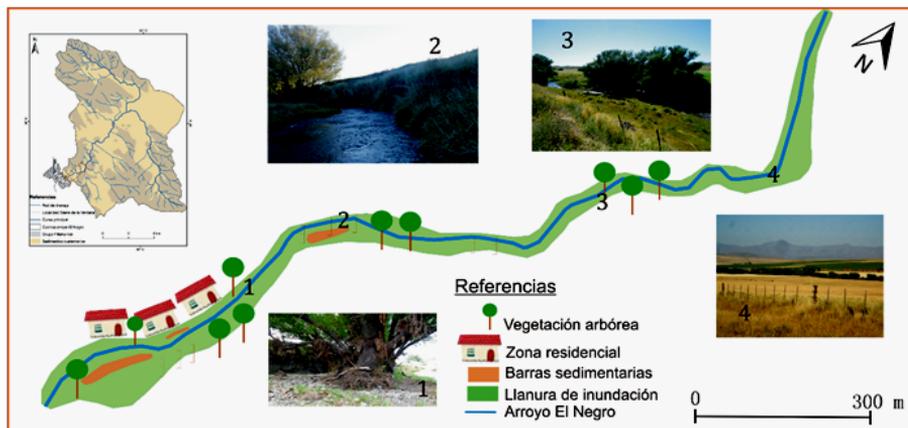
En este apartado se describen las características morfológicas del tramo del arroyo El Negro siguiendo la metodología de Thorne (1998) para luego realizar la tipificación. En la Figura 2 se puede observar el perfil en planta del tramo, el cual fue seleccionado por ser el lugar donde los cambios morfológicos son más visibles y por encontrarse próximo al área urbanizada. Estos cambios se producen principalmente durante las crecidas y generan barras sedimentarias y diques formados por restos de vegetación.

Figura 2. Perfil en planta del tramo seleccionado. Fuente: elaborado por Volonté sobre la base de Google Earth Pro ®.

A partir de estos 3 valores se definió que este tramo del arroyo El Negro es tipo es **A**(Fig. 2). Para definir el subtipo se consideró la pendiente (<0,05 %) y el material predominante del canal son las gravas gruesas (*cobbles*) dando como resultado al subtipo **A3**.Las características del tipo **A3** hacen referencia a cursos de agua angostos y moderadamente profundos.

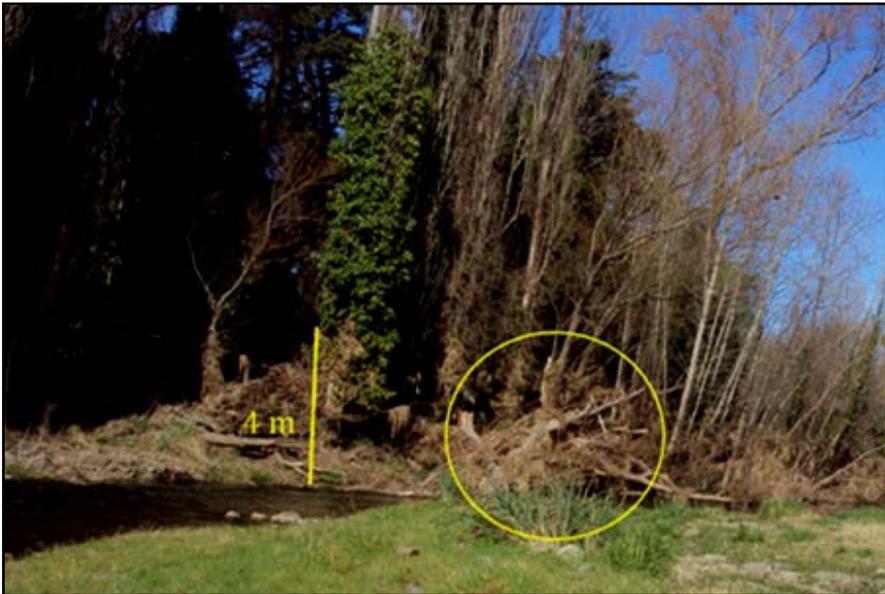
La llanura de inundación es asimétrica, presenta un ancho de 100 m y tiene mayor desarrollo sobre la margen derecha. La margen izquierda tiene terrazas que están constituidas mayormente por depósitos de loess (sedimento de origen eólico, a partir del cual se desarrollan los suelos de la región). En algunos sectores de la llanura de inundación se encuentran especies arbóreas (*Populus alba*) y herbáceas del pastizal pampeano de forma fragmentada. Estas especies permiten estimar la altura máxima del arroyo durante las crecidas. A modo de ejemplo en la Figura 3 se puede observar la evidencia de la última gran crecida de marzo de 2015 en la cual el agua superó los 4 m. La relación entre el canal y la llanura de inundación es de naturaleza dinámica. En el tramo analizado las terrazas presentan una altura aproximada de 5 m, hallándose cubiertas por vegetación. Los depósitos que las componen son arenas gruesas (>1 mm), finas (>0,125 mm) y clastos del tipo bloques (>64 mm). También existe una relación lateral entre el canal y la llanura de inundación, la cual se observa en la forma en planta, en este tramo presenta una sinuosidad baja ($S=1,1$) considerado “rectilíneo” según la clasificación de Rust (1978).

Figura 3. Restos vegetales indicadores de crecidas. Fuente: fotografía tomada (2015) por Ybarra Alcaráz.

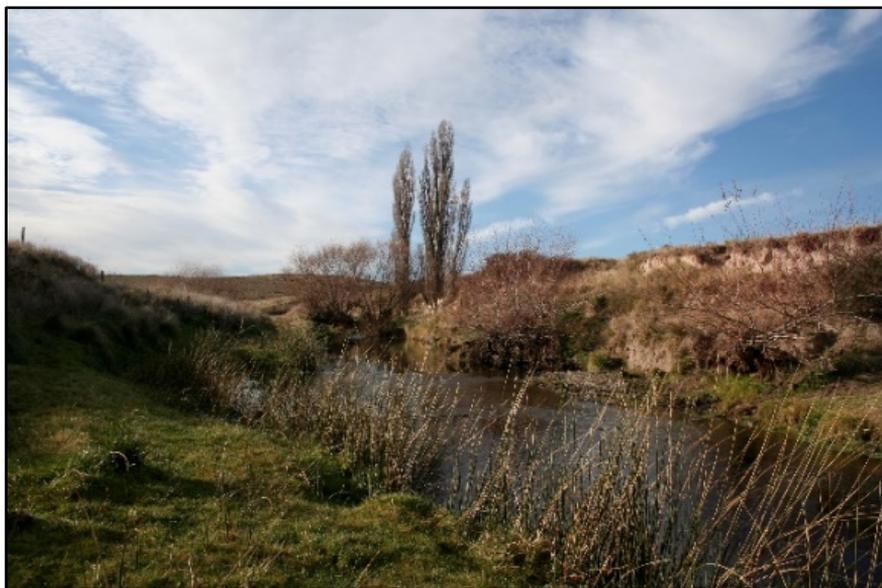
En el tramo analizado el canal de estiaje tiene un ancho promedio de 9,60 m y una profundidad de 40 cm en el sector central. La velocidad promedio de la corriente es 1,03 m/s y presenta un flujo de agua de tipo uniforme sin controles observables de fondo o de las riberas. Los sedimentos del fondo están compuestos principalmente por bloques (>84 mm), gravas gruesas (4-64 mm) y arenas (0,05- 2 mm) (Fig. 4). En las barras laterales y centrales predomina la arena sobre las demás granulometrías.

Figura 4. Canal principal arroyo El Negro. Fuente: fotografía tomada (2015) por Ybarra Alcaráz.

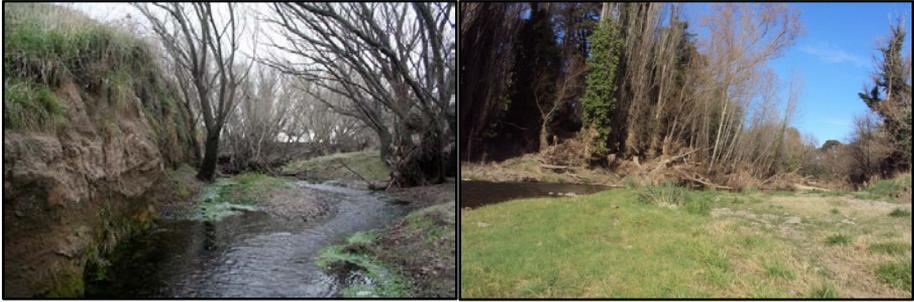
La terraza sobre la margen izquierda tienen una altura de 4 m, el material es de tipo cohesivo compuesto principalmente de loess. Se trata de una terraza estable en la que no se observan desprendimientos producto de la actividad lateral del arroyo. En los primeros 40 cm se manifiestan sedimentos de distinta granulometría, arenas, gravas y bloques pequeños. El proceso erosivo es activo, socavando y removiendo el material que se encuentra en la parte más baja de la barranca. La llanura de inundación se encuentra vegetada con especies arbóreas y herbáceas. La vegetación arbórea se presenta de forma fragmentada, con raíces expuestas y una altura superior a los 20 m. Estas especies, que se encuentran en el canal, son afectadas por las crecidas que socavan las raíces haciendo que el árbol pierda estabilidad (Fig.5).

Figura 5. Estado de las especies arbóreas al pie de ambas terrazas. Fuente: fotografías tomadas (2015) por Gil y Volonté.
