## **PAISAJES CORDILLERANOS Y PELIGROSIDAD NATURAL. EL CASO DE SAN MARTÍN DE LOS ANDES, NEUQUÉN**

Jurio, E.M., Chiementon, M.E., Leyes Zabala, P. & Milanese, M.L. (2024). Paisajes cordilleranos y peligrosidad natural. El caso de San Martín de los Andes, Neuquén. *Boletín geográfico*, 46, 1-23. <https://id.caicyt.gov.ar/ark:/s2313903x/qnqdsrpub>

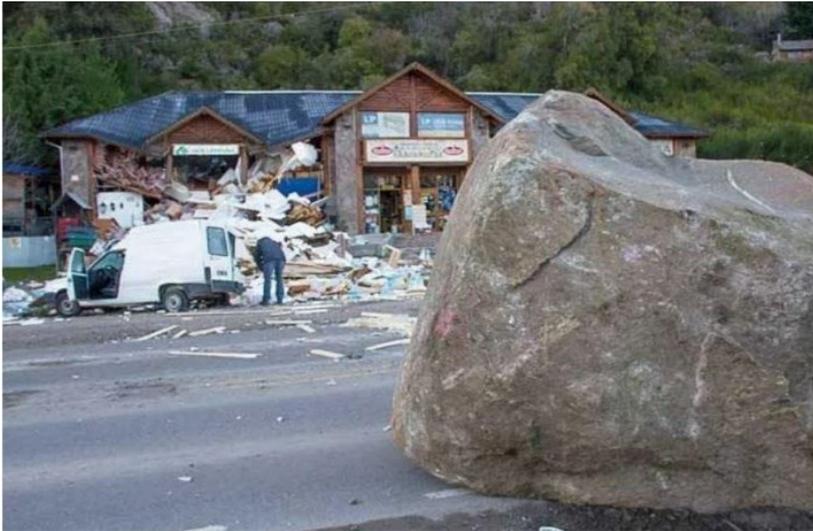
**Figura 7.** Caída de rocas, San Martín de los Andes. Fuente: La Mañana del Neuquén, Noviembre, 2012

Por otro lado, las caídas de rocas afectan aquellas áreas localizadas al pie de las pendientes moderadas y fuertes de las laderas de los valles, correspondiente con las unidades UP 6 y UP 7.1. En estos casos, los hechos registrados demuestran que la afectación principal se ha dado en el tránsito vehicular, el cual se ha interrumpido temporalmente. Además, se han reportado caídas de rocas sobre construcciones y vehículos particulares (Figura 7), causando evacuaciones y pérdidas económicas.

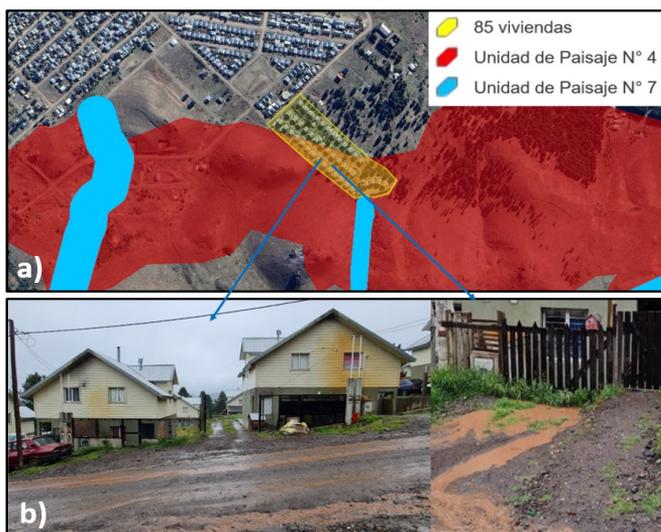
**Figura 8.** a) Localización del barrio “85 viviendas” en la unidad de paisaje (UP) 4 (Tabla 1, 4) y en la salida de la escorrentía de un cauce de la UP 7 (Tabla 1, 7). Fuente: Elaboración propia en base a imágenes de Google Earth. b) Inundaciones y afectación producto de intensas precipitaciones. Fuente: fotografías obtenidas en Salida al campo, nov. 2023.

En los últimos años surge como un área muy problemática y compleja, producto de su inapropiada localización, el sector “85 viviendas” ubicado en el barrio “Cordones del Chapelco” (UP 4, Figura 8.a). En este sector, se combinan problemas asociados a inundaciones, anegamientos, flujos de detritos y caídas de rocas, que afectan las calles y viviendas (Figura 8.b).
