PAISAJES CORDILLERANOS Y PELIGROSIDAD NATURAL. EL CASO DE SAN MARTÍN DE LOS ANDES, NEUQUÉN

Jurio, E.M., Chiementon, M.E., Leyes Zabala, P. & Milanese, M.L. (2024). Paisajes cordilleranos y peligrosidad natural. El caso de San Martín de los Andes, Neuquén. *Boletín geográfico*, 46, 1-23. <https://id.caicyt.gov.ar/ark:/s2313903x/qnqdsrpub>

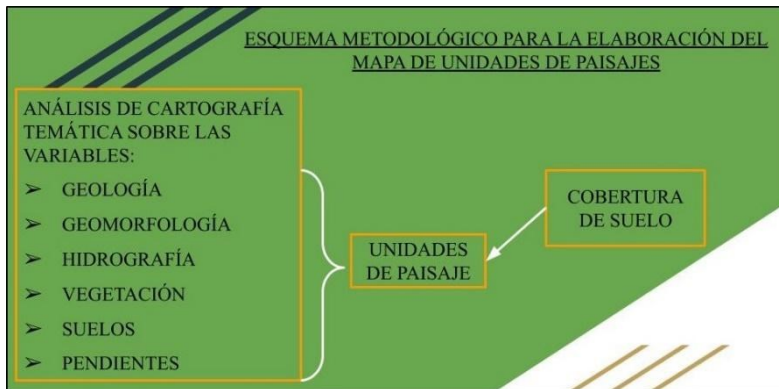
Figura 2. Esquema metodológico. Fuente: Elaboración propia. CEASIG. Depto. de Geografía. Universidad Nacional del Comahue 2023.

En cuanto al procedimiento metodológico, en una primera etapa se realizó la búsqueda de bibliografía y cartografía temática que permitiera un primer acercamiento al área de estudio. Se digitalizaron y ajustaron mapas temáticos de las variables que integran el sistema natural tomando como fuente principal el *Estudio geocientífico aplicado al ordenamiento territorial* (Pereyra et al., 2016). La integración de estas variables permitió elaborar un mapa de unidades de paisaje (Figuras 2 y 3). Para ello se consideraron como base, para su definición y delimitación, las unidades geomorfológicas, que fueron modificadas y corregidas a partir de la interpretación de imágenes satelitales y trabajo de campo. A cada unidad se le integraron las demás variables (clima, vegetación, geología, suelos, pendientes, usos del suelo) y a la vez se subdividieron o modificaron cuando los cambios eran significativos y sus características diferenciadas. En función de sus componentes y las relaciones entre ellos, se procedió a la descripción de cada UP considerando sus características morfodinámicas e inestabilidad.

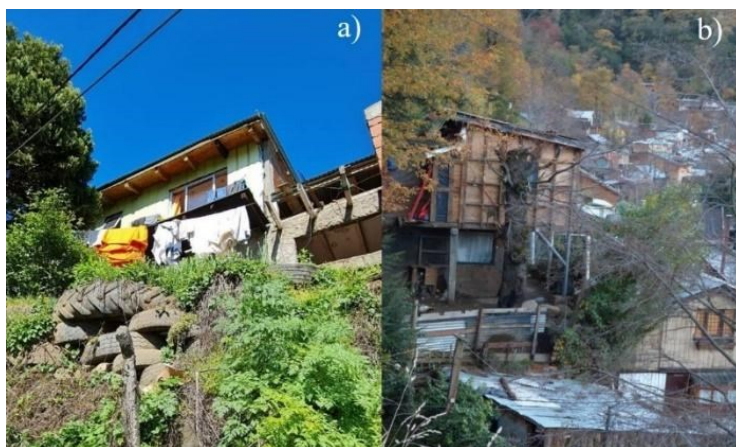
Figura 6. a) Estrategias sociales de contención de laderas en el Barrio Cantera. b) Densidad y calidad de infraestructuras en la urbanización de los faldeos del cerro Curruhuinca. Fuente: fotografías obtenidas en salida al campo, noviembre, 2023

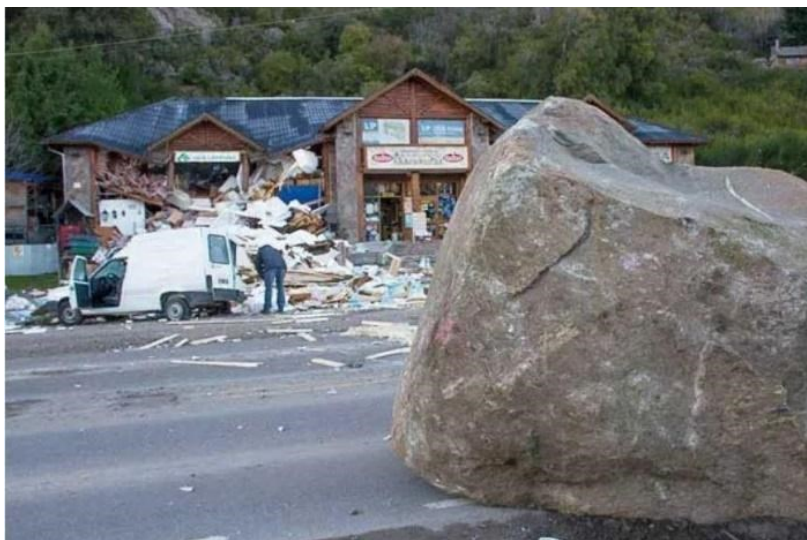
Figura 7. Caída de rocas, San Martín de los Andes. Fuente: La Mañana del Neuquén, Noviembre, 2012

Por otro lado, las caídas de rocas afectan aquellas áreas localizadas al pie de las pendientes moderadas y fuertes de las laderas de los valles, correspondiente con las unidades UP 6 y UP 7.1. En estos casos, los hechos registrados demuestran que la afectación principal se ha dado en el tránsito vehicular, el cual se ha interrumpido temporalmente. Además, se han reportado caídas de rocas sobre construcciones y vehículos particulares (Figura 7), causando evacuaciones y pérdidas económicas.

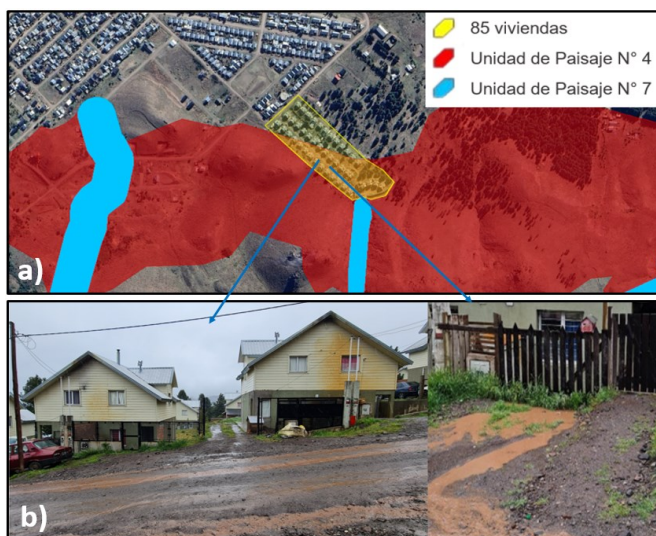
Figura 8. a) Localización del barrio “85 viviendas” en la unidad de paisaje (UP) 4 (Tabla 1, 4) y en la salida de la escorrentía de un cauce de la UP 7 (Tabla 1, 7). Fuente: Elaboración propia en base a imágenes de Google Earth. b) Inundaciones y afectación producto de intensas precipitaciones. Fuente: fotografías obtenidas en Salida al campo, nov. 2023.

En los últimos años surge como un área muy problemática y compleja, producto de su inapropiada localización, el sector “85 viviendas” ubicado en el barrio “Cordones del Chapelco” (UP 4, Figura 8.a). En este sector, se combinan problemas asociados a inundaciones, anegamientos, flujos de detritos y caídas de rocas, que afectan las calles y viviendas (Figura 8.b).

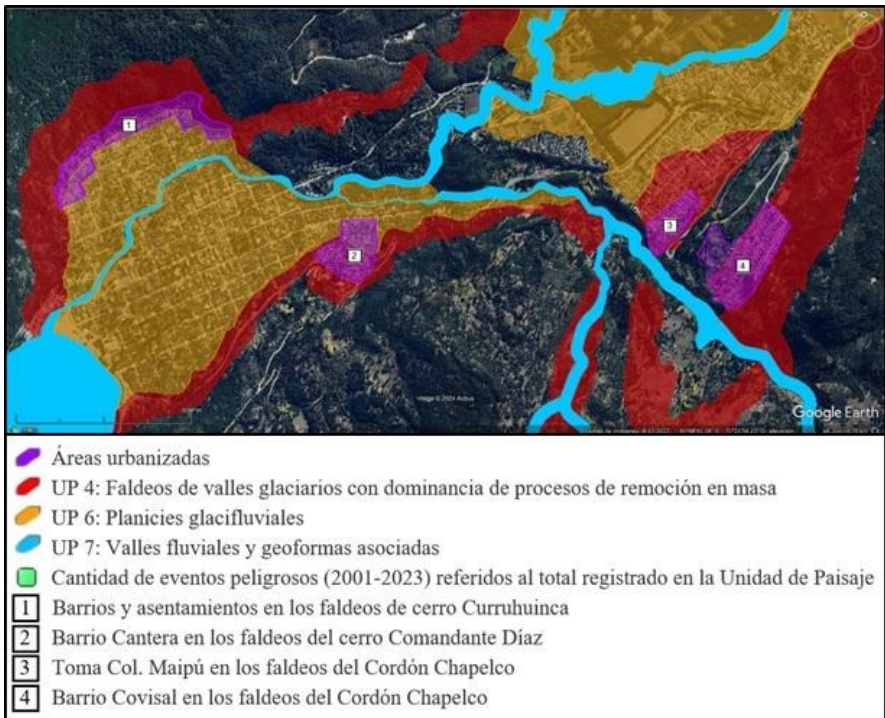
Figura 9. Áreas de alta peligrosidad. Fuente: Elaboración propia en base a mapas temáticos elaborados e imágenes de Google Earth

Otra de las unidades de paisaje a mencionar es la UP 7 que incluye Valles fluviales y geoformas asociadas: cauces, planicies aluviales, terrazas fluviales y abanicos con predominio de bosques en galería. En la UP 7 se registraron problemas derivados de inundaciones y anegamientos en los barrios construidos en la Vega Maipú y el casco urbano histórico (incluye UP6). Si bien los eventos son de menor peligrosidad debido al reducido impacto, el uso del suelo, predominantemente urbano, define una gran cantidad de población e infraestructura expuesta (Figura 9).
