## **DESESTABILIZACIÓN DEL SISTEMA NATURAL A PARTIR DE CAMBIOS EN EL USO DEL SUELO: EL CASO DE LOS DESLIZAMIENTOS DE VISTA ALEGRE, PROVINCIA DEL NEUQUÉN**

Se analiza y presenta el caso de los movimientos gravitacionales que afectan al sector del frente de barda en la localidad de Vista Alegre, provincia del Neuquén. Para el abordaje del mismo, se aplica un enfoque sistémico del medio biofísico, con sustento en el seguimiento temporal del fenómeno por más de 20 años con trabajos de campo, apoyo en el análisis temporal de registros de sensores remotos y procesamiento en Sistemas de Información Geográfica (SIG).

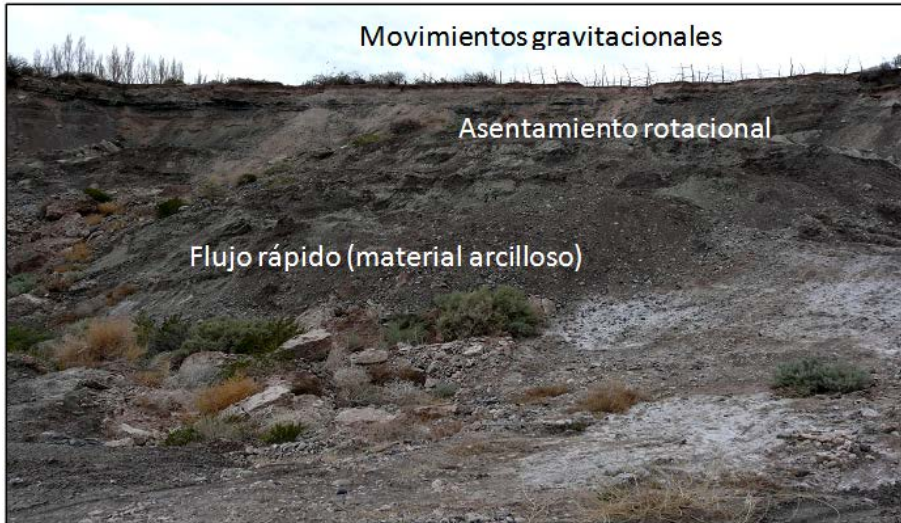
**Figura 4.** Sector del frente de barda afectado por movimientos gravitacionales.

material arcilloso afectado por el deslizamiento (Figura 3). En el campo se pueden observar los bloques del conglomerado rotados sobre la ladera y grandes flujos arcillosos que se movilizan hacia la zona productiva ubicada al pie de la pendiente (Figura 4). En la zona de la cicatriz o cabecera del deslizamiento, con un frente expuesto que varía entre 5 y 10 metros de altura aproximadamente, se produce la caída libre de los rodados que componen el conglomerado cuya acumulación genera conos de detritos al pie de la ladera. El frente afectado tiene aproximadamente 2,5 km de longitud lineal, en tanto que la suma de la distancia de todas las cicatrices de arranque totaliza unos 1.300 metros. A la fecha, cerca de 3 ha de superficie de la meseta colapsaron como consecuencia de la intensificación de los procesos de retroceso del frente de barda a partir de los fenómenos analizados. Esto se evidencia en un retroceso medio del frente de barda de 23,5 m con máximos entre 35 y 40 m (Figuras 3 y 6).
