URBANIZACIÓN DE ÁREAS RIBEREÑAS DEL RÍO LIMAY EN NEUQUÉN Y PLOTTIER

Leyes, P., Aravena, J., Jurio, E., (2021). Urbanización de áreas ribereñas del río Limay en Neuquén y Plottier. *Boletín geográfico*, 43(1), 91-106.

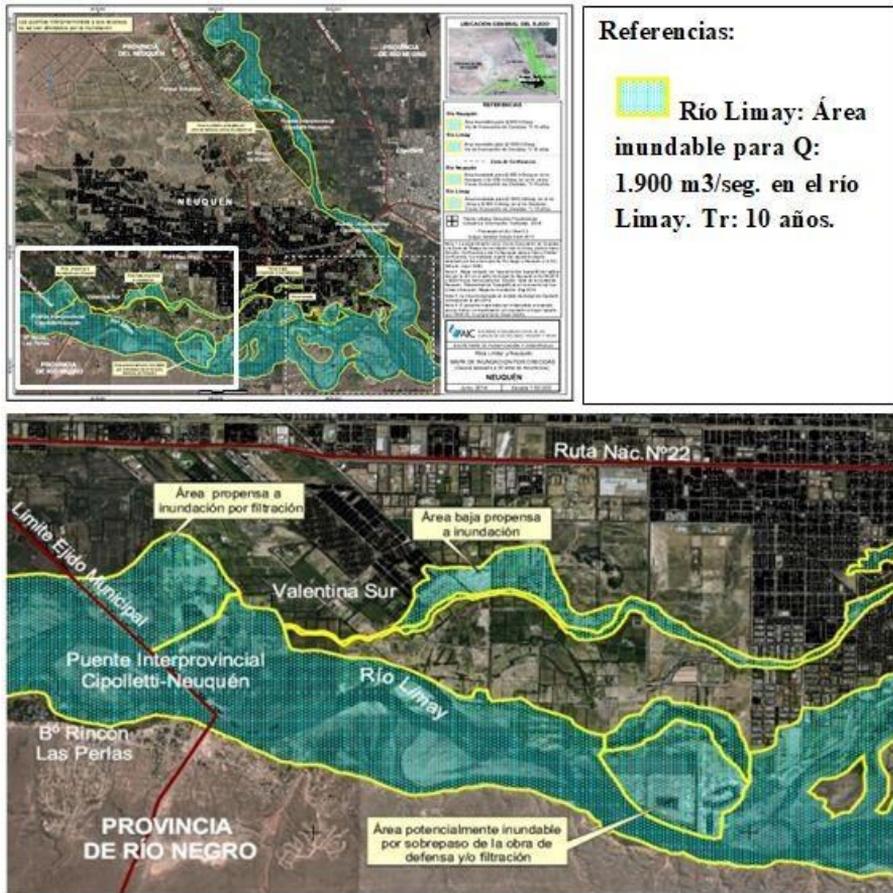
Figura 2. Mapa de inundación por crecidas del río Limay y Neuquén. Se pueden observar las líneas que establecen zonas de ribera propensas a inundaciones que comprometería a las construcciones realizadas por diversos actores y con diferentes fines. Fuente: Autoridad Interjurisdiccional de las Cuencas de los ríos Neuquén, Limay y Negro. 2014.

A fin de limitar los usos del suelo, se fijaron como líneas de ribera y conexas los siguientes valores (Figura 2):

- Línea de ribera: para el río Limay 1.290 m³/s. que define la propiedad pública de la privada. También delimita la propiedad del río de la del territorio.
- Línea de evacuación de crecidas: para el río Limay es de 1.900 m³/s. especifica el área para el necesario escurrimiento del río, sin obstáculos, donde sólo se pueden realizar obras para la recreación, forestación, producciones temporales (hortalizas), pasturas, etc.
- Línea de inundación: para el río Limay es de 2.300 m³/s. “*Define el área en la cual puede haber construcciones, pero debe darse conocimiento al ciudadano para que asuma su responsabilidad al instalarse en esta zona*” (Nota diario Río Negro: Sapag, E. 2013).

El barrio Verde Limay, está ubicado dentro de las zonas que podrían ser afectadas por crecidas extraordinarias del río (según mapa elaborado por la AIC - Figura 2). Los habitantes de este barrio a diferencia de los residentes de los barrios cerrados, no cuentan con una capacidad económica para hacer frente a las posibles crecidas del río por lo que su vulnerabilidad ante dicha amenaza es alta.

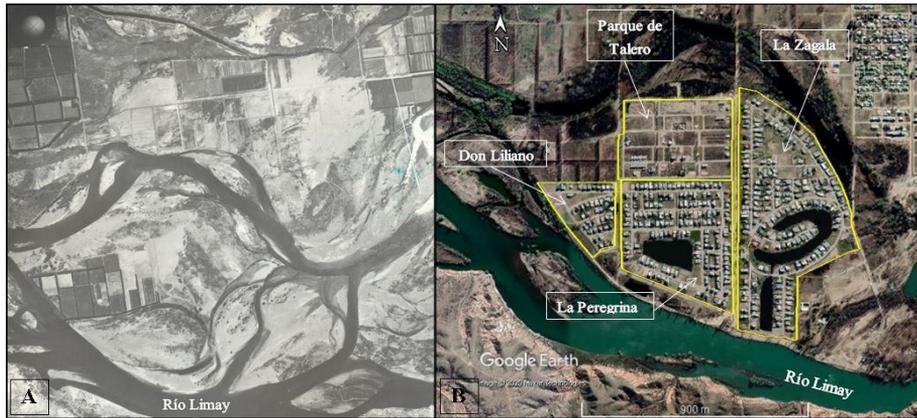
Figura 3. Visualiza, por sección A - B, los cambios en los usos de suelo por el avance residencial de alto poder adquisitivo. En la sección A (1960) la dinámica natural del río Limay y sección B (2020) correspondiente al avance urbano de tipo privado sobre la planicie de inundación del río Limay. Fuente: Fotografía aérea 1960 e imagen satelital Google Earth Pro 2020.

Comparando las fotografías aéreas del año 1960, con imágenes satelitales del programa Google Earth Pro 2020, correspondientes a ambas zonas de estudio, se pueden apreciar claras diferencias al analizar la dinámica del río y las lógicas residenciales (Figura 3). En la fotografía aérea, el río Limay presenta un cauce del tipo anastomosado, con numerosos brazos separados por barras o islas. Mientras que, en la actualidad, si bien el diseño del cauce sigue siendo anastomosado, se observa en la imagen satelital que la planicie de inundación y el número de brazos de crecida ha disminuido. Esto se debe, como ya mencionamos, por un lado a la construcción de las represas sobre el Limay aguas arriba, lo que provocó una disminución en el caudal del mismo, dejando brazos abandonados (antiguos brazos de crecida) y márgenes del río descubiertos. Por otro lado, resulta importante considerar la actividad antrópica, por la cual varios de estos brazos de crecida han sido rellenados, modificados, ocupados y aprovechados en sus inicios por la actividad productiva frutícola y posteriormente por el avance de emprendimientos inmobiliarios sobre amplios sectores ribereños.

En el área se observa, además, un cambio notable en el uso del suelo. Hasta 1960 se desarrollaba la actividad agrícola sobre las terrazas fluviales de acumulación y

sobre un sector comprendido dentro de la planicie de inundación. Actualmente, se observa un predominio de uso residencial, tanto en la zona que comprenden las terrazas fluviales de acumulación, como en la antigua planicie de inundación, tendencia que promete avanzar sobre toda el área.

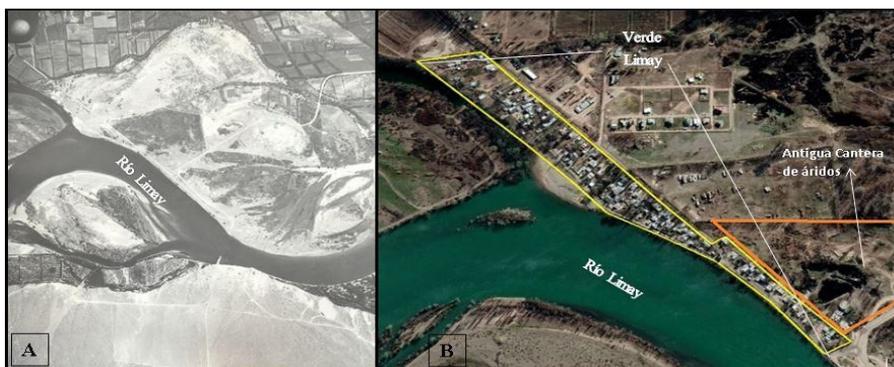
Figura 4. Demuestra la sección A - B en la que se visibiliza los cambios y avances de la urbanización. La sección A observa el río Limay en su dinámica natural y la sección B el avance urbano irregular sobre áreas inundables. Fuente: Fotografía aérea 1960 e imagen satelital Google Earth Pro 2020.

La Figura 4 corresponde al sector del barrio Verde Limay, ubicado en el límite entre los ejidos de Neuquén - Plottier. Si bien el diseño del cauce del río continúa siendo del tipo anastomosado, con un cauce principal y brazos de crecida separados por barras, en la actualidad se observa que muchos de los brazos hoy están abandonados y forman parte de lo que se denominan terrazas fluviales modernas. La regulación del caudal producto de la construcción de represas ha contribuido a la modificación de la dinámica del río, y dichos cambios en el paisaje quedan en evidencia al comparar ambas figuras. Siendo el más notorio, el producido por la construcción de una antigua cantera sobre la planicie de inundación, en una zona de depositación del río. Se puede inferir que dicha cantera ha sido ocupada por el agua a causa del elevado nivel freático en este sector, dando lugar a una gran cantidad de pequeñas lagunas. Se observa, además, el relleno de brazos abandonados por el río para destinar los sectores involucrados al avance urbano.

Respecto al cambio en el uso del suelo, en la fotografía aérea predominaba la actividad agrícola desarrollada sobre las terrazas fluviales de acumulación.

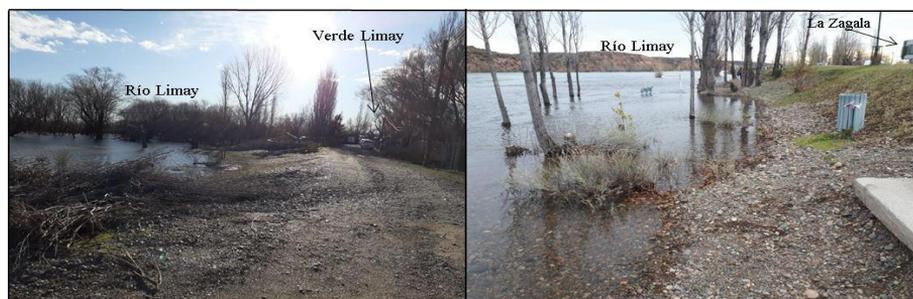
Figura 5. Crecida 2020 (Junio) sobre la ribera del río Limay. A la izquierda, el barrio Verde Limay y la crecida frente a las viviendas. Fuente: Fotografía A, Todino. 2020. A la derecha, la costa recreativa del barrio La Zagala sobre el río Limay inundada. Fuente: Fotografía S, Rosato. 2020.

Tal como lo muestra la Figura 5 se puede apreciar la primera crecida del río en junio del 2020. Se puede ver claramente que las condiciones de mantenimiento de las defensas para impedir que las inundaciones afecten directamente a las viviendas de los barrios privados, son óptimas y no ven alteradas la cotidianeidad residencial, pese a ser conscientes que están ubicados sobre áreas inundables. Mientras que en el barrio Verde Limay la situación fue diferente y donde el agua llegó en algunos casos hasta los patios de las viviendas.
